Projet ChIEauTerre

**Contamination des bassins versants de la Guadeloupe continentale
par la chlordécone**

**Actualisation des connaissances et cartographie
des zones à risque de contamination**

Rapport final

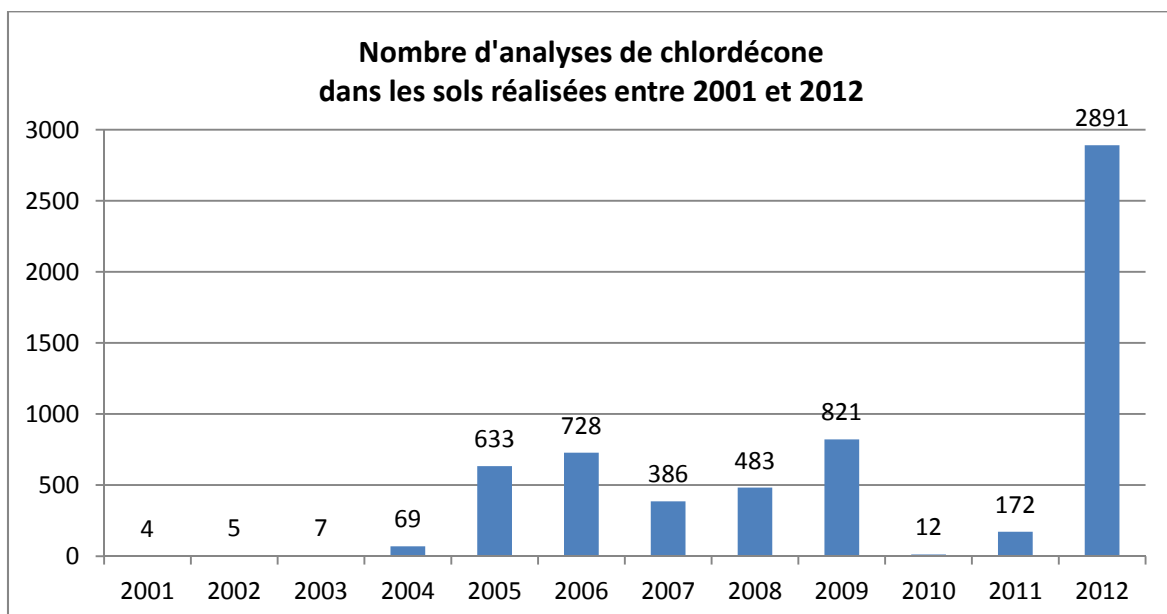
(19 analyses absentes car année non renseignée)

Fig. 2: Nombre d'analyses de chlordécone dans les sols réalisées entre 2001 et 2012

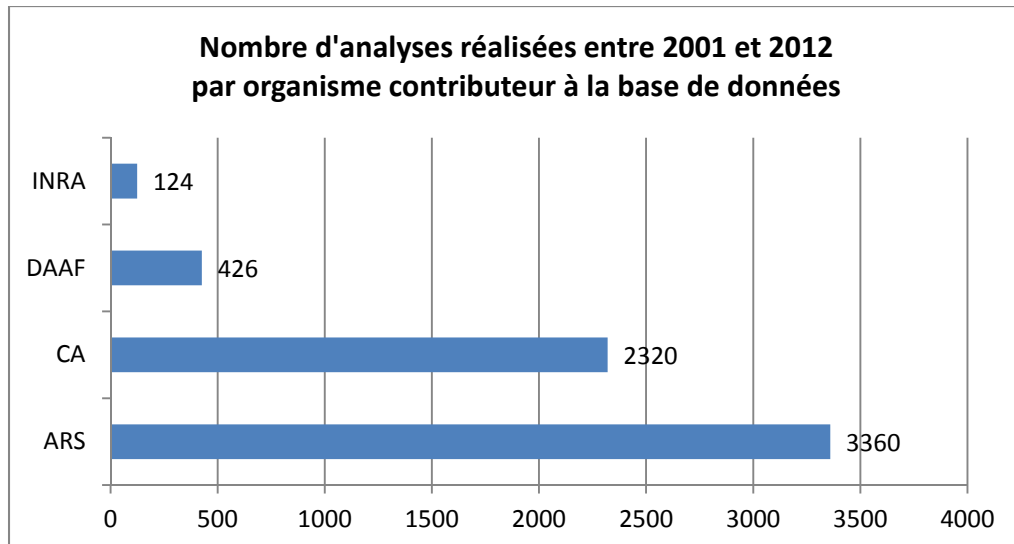
Fig. 3: Nombre d'analyses de chlordécone dans les sols réalisées entre 2001 et 2012 par organisme contributeur à la base de données

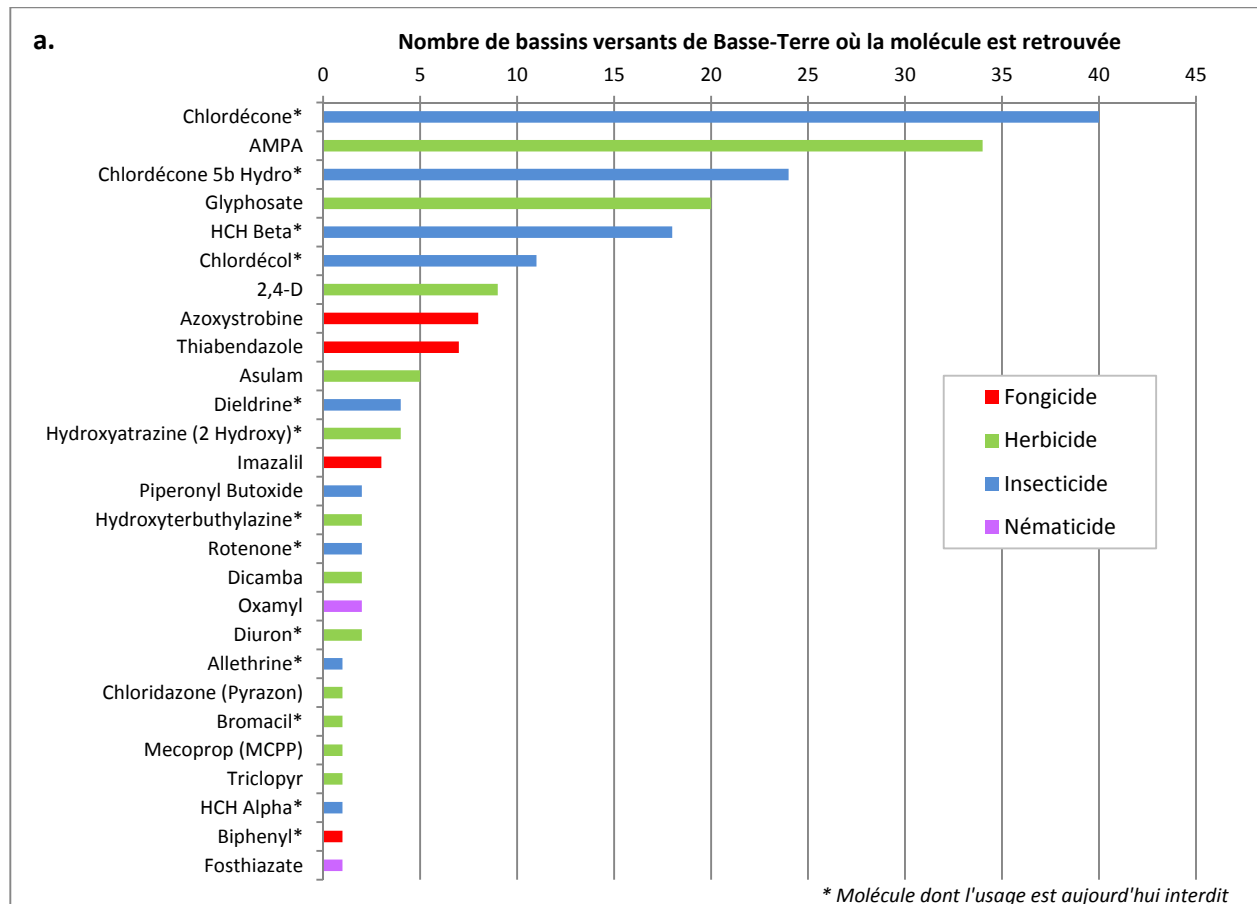
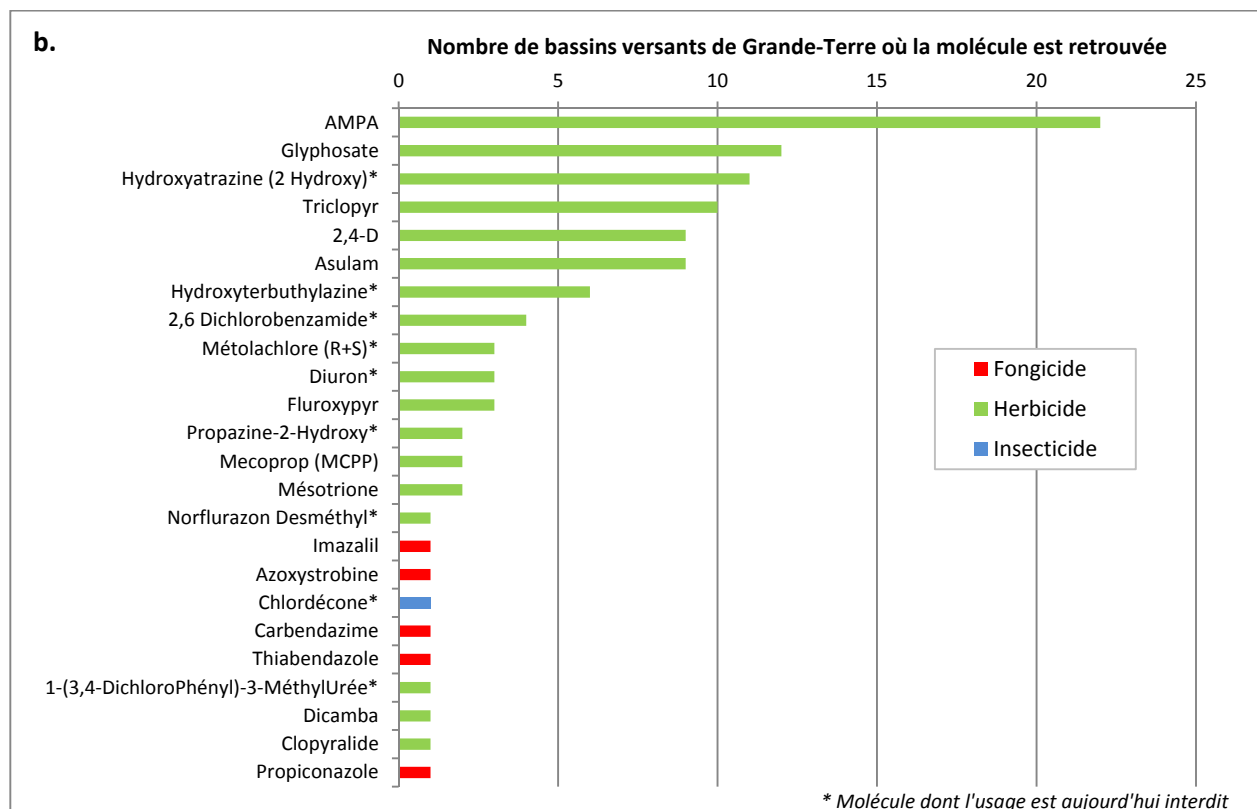
Fig. 9: Analyse de la présence de matières actives phytosanitaires ou de leurs résidus à l'exutoire de 62 bassins de la Basse-Terre (a.) et de 33 bassins de la Grande-Terre (b.)

Les molécules retrouvées en Basse-Terre et en Grande-Terre ont été classées en fonction du nombre de bassins versants sur lesquels elles ont été détectées (Fig. 9):

En Basse-Terre, les pesticides qui ont été le plus souvent retrouvés sont la chlordécone et ses métabolites (chlordécone-5b-Hydro et chlordécol), le glyphosate et son métabolite AMPA et le HCH Beta. Viennent ensuite le 2,4-D, l'azoxystrobine, le thiabendazole, et l'asulam.

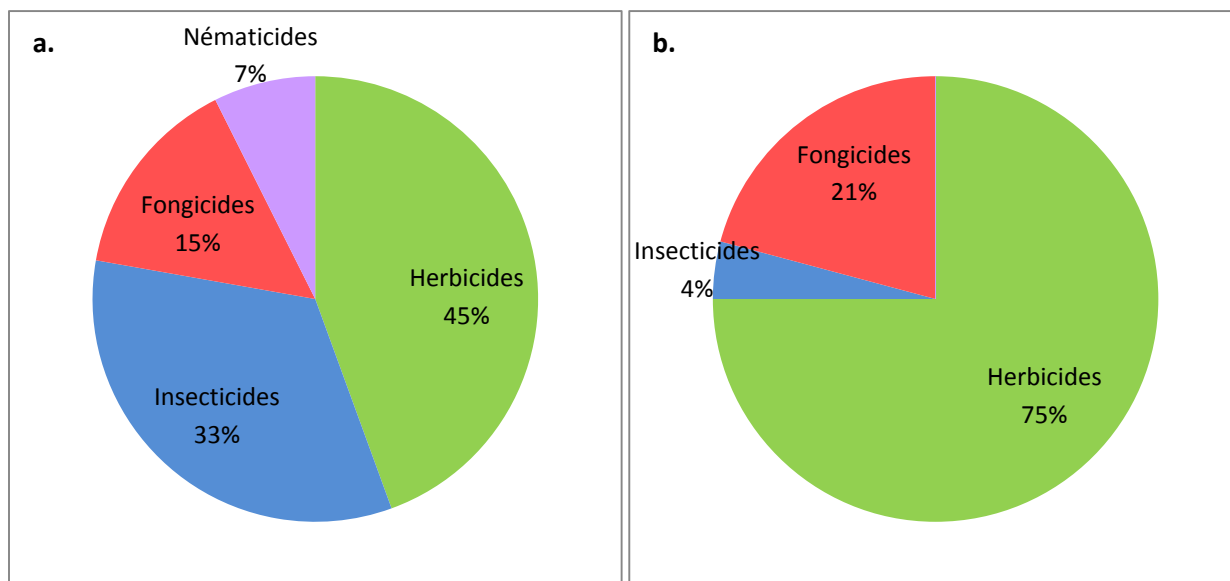
Fig. 10: Proportion des différents usages de pesticides retrouvés en Basse-Terre (a.) et en Grande-Terre (b.)

En Basse-Terre, 45 % des molécules retrouvées (substances actives ou produits de dégradation) correspondent à des herbicides, 33 % à des insecticides, 15 % à des fongicides et enfin environ 7 % à des nématicides (Fig. 10 a.). En Grande-Terre, les $\frac{3}{4}$ des substances retrouvées sont des herbicides, 21 % correspondent à des fongicides et enfin 4 % à des insecticides (correspondant à la seule molécule de chlordécone) (Fig. 10 b.). Aucun nématicide n'a été retrouvé en Grande-Terre lors de la campagne de prélèvement.

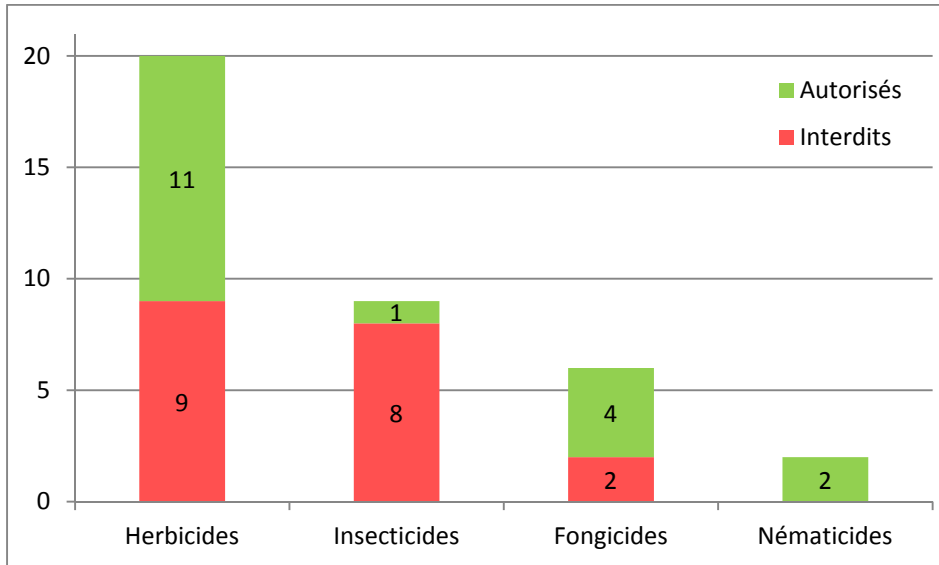
Fig. 11: Statut réglementaire des pesticides retrouvés en Guadeloupe continentale, regroupés par usage

La moitié des pesticides qui ont été retrouvés (19 sur 37) correspondent à des substances qui ne sont plus autorisées aujourd'hui mais qui persistent dans l'environnement (Fig. 11). Ainsi, presque la moitié des herbicides rencontrés sont des molécules qui ont été interdites entre 2003 et 2010, et la quasi-totalité des insecticides sont des organochlorés, interdits entre 1972 et 1998, mais possédant une très forte rémanence.

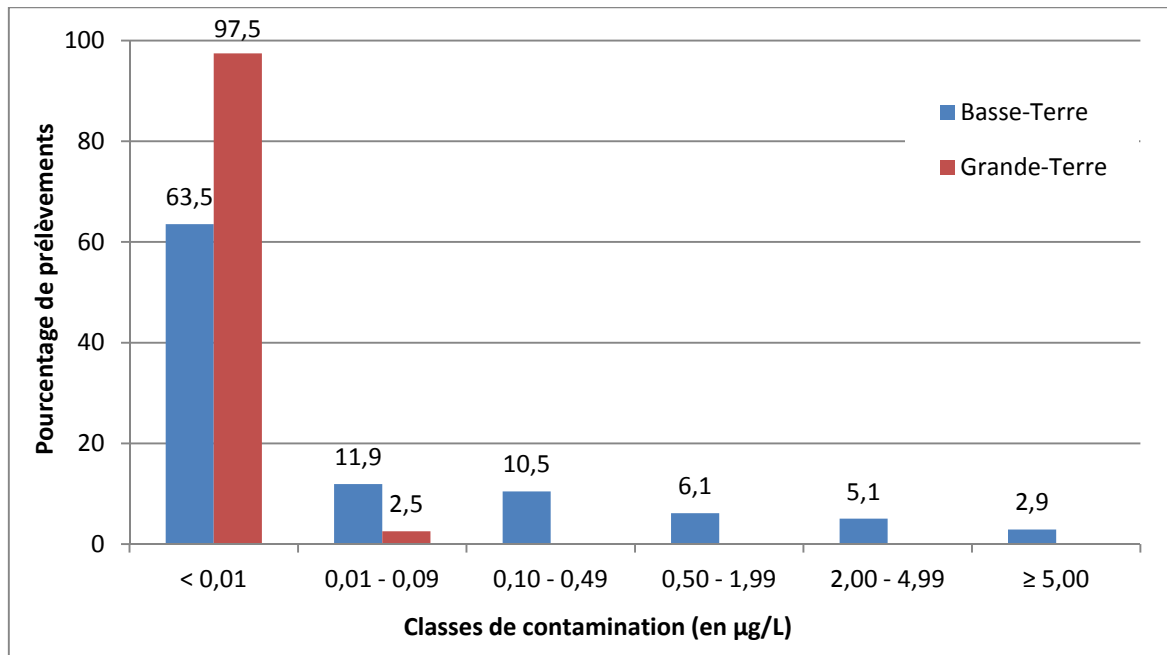
Fig. 16: Répartition des résultats des analyses de chlordécone en différentes classes de contamination

La répartition des différents taux de contamination relevés sur chacune des deux îles est présentée sur la figure suivante (Fig. 16):

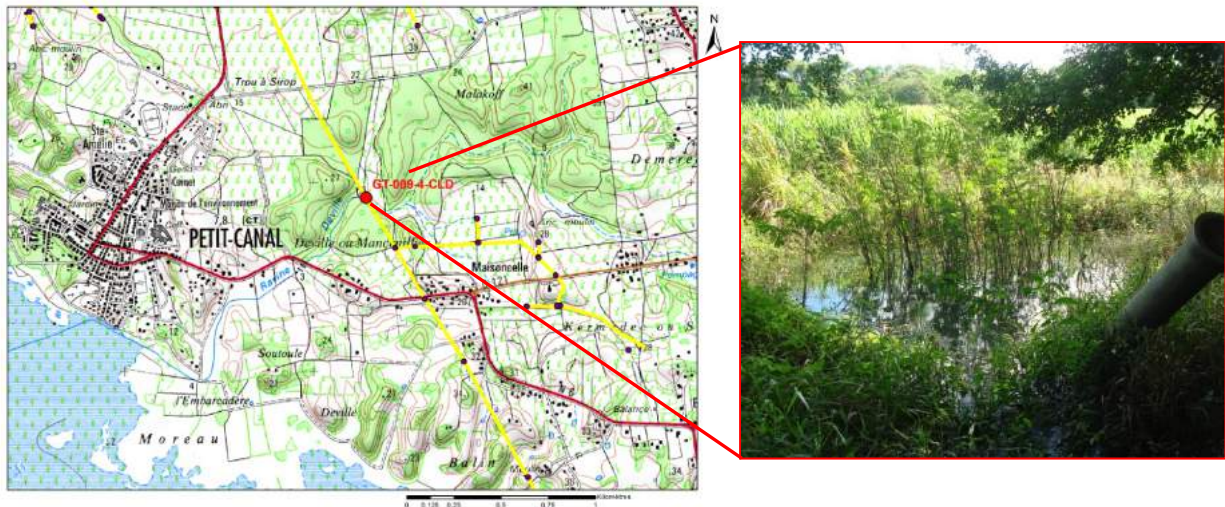
Fig. 23: Localisation et aperçu de la source de contamination de la Ravine Deville (Petit-Canal)

existerait depuis août 2015. Les valeurs de conductivité et la gamme de contamination retrouvée vont également dans ce sens. Selon le Conseil Départemental, cette fuite était difficilement réparable en période humide car elle alimentait un réseau gravitaire.

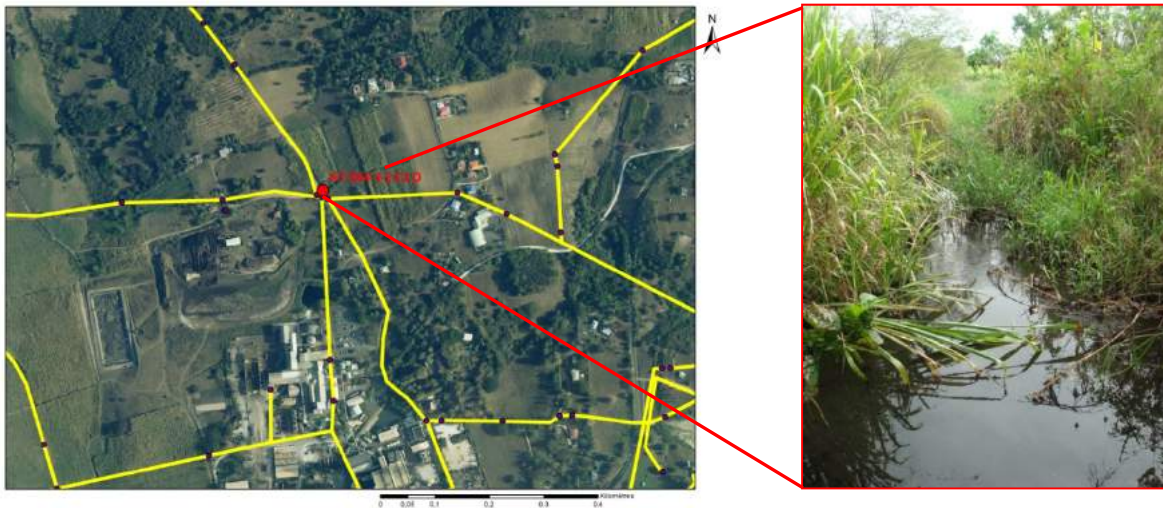
Fig. 26: Localisation et aperçu de la source de contamination d'un affluent de la Rivière d'Audoin en aval de Gardel (Le Moule)

Le prélèvement d'eau qui avait été effectué sur la partie aval de la ravine en condition d'écoulement avait permis de détecter une contamination de 0,014 µg/L. Son origine a été recherchée en amont, où il est apparu que l'eau jaillissait du fond de la ravine en aval du site de Gardel (Fig. 26). Un nouveau prélèvement a été réalisé au niveau de cette résurgence, et l'eau a été analysée avec 0,016 µg/L de chlordécone. La résurgence est située à proximité immédiate de plusieurs embranchements du réseau d'eau agricole, mais les caractéristiques de l'eau ne permettent pas de valider cette origine. L'eau possède en effet une odeur marquée ainsi qu'une forte conductivité (1 200 µS/cm, contre environ 150 µS/cm pour l'eau d'irrigation stockée dans le barrage de Letaye). Le Conseil Départemental (qui gère les infrastructures pour l'irrigation) affirme également qu'elle ne peut pas provenir de leurs installations. Un très faible rejet issu du site de compostage a également été analysé, et ce dernier s'est avéré négatif. Au vu des informations dont nous disposons, l'hypothèse la plus probable serait que cette eau provienne d'une fuite sur un tuyau de refoulement des eaux du site de Gardel. Cependant, ne disposant pas de plan de ces conduites, cette hypothèse devra être vérifiée auprès de la direction de l'usine.

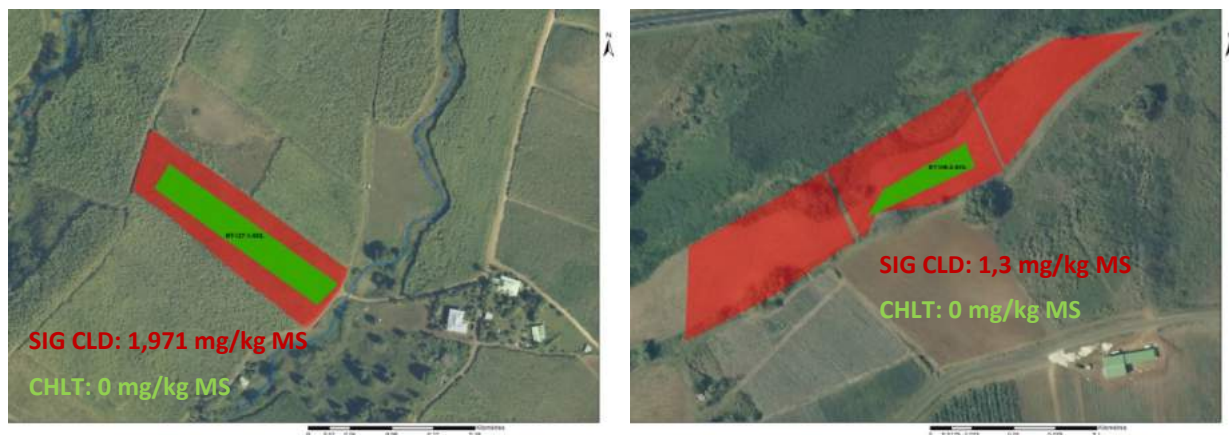
Fig. 27: Quelques exemples de divergence entre des résultats d'analyses de sol du SIG CLD et du projet ChIEauTerre à gauche: Gonon (Sainte-Rose) ; à droite: Trinité (Petit-Bourg)

Sur les 14 parcelles connues comme étant contaminées qui ont été ré-analysées en Basse-Terre lors du projet ChIEauTerre, 10 sont en réalité indemnes de chlordécone (78,6 %). Quelques exemples de ces divergences sont présentés ci-dessous (Fig. 27):
